掘り起こし調査等における 高濃度PCB廃棄物等の発見事例

令和3年10月
環境省 環境再生・資源循環局 廃棄物規制課
ポリ塩化ビフェニル廃棄物処理推進室

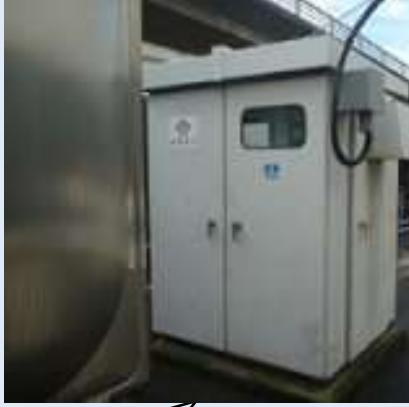
No.	発見経緯	写真
3	JESCO未登録台帳を基に現地調査を行ったところ、物流倉庫にてコンデンサー2台が保管されているのを発見した。その場所は以前、生コン工場であり、倒産により工場は解体されたが、キュービクルは残存し、内部にコンデンサーが保管されたまま、物流会社が引き継いだものであった。

<div data-bbox="1440 244 1766 475">工場が解体された後も保管されていたコンデンサー</div> <div data-bbox="1027 655 1411 813">工場解体後も残されたキュービクル</div>
4	自家用電気工作物の掘り起し調査において、「高濃度PCB」の保有なしと回答していたが、JESCO未登録台帳に旧工場の記載があったため、架電して確認すると「移転の際に電気機器は全て処分した」と回答を得た。念のため、旧工場の電気室を確認するよう指示した。 後日、事業者から「旧工場の電気室内に未処理の電気機器が残っていた」と連絡があったため、立入検査を実施したところ、未処理の高濃度PCB電気機器を発見した。

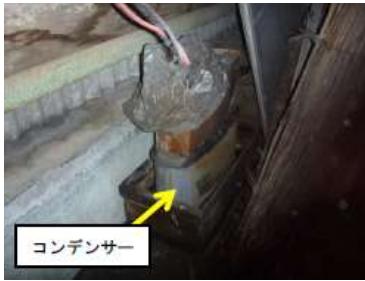
箱の中に コンデンサーあり </div>
2	<p>微量汚染疑いの変圧器を所有している事業所へ現地調査を行った。電気保安法人担当者への聞き取り調査ではPCB含有機器は「ない」との回答であったが、念のため電機室内の壁面に立て掛けられた資材を撤去すると、高濃度コンデンサーを1台発見した。</p>

<div style="border: 1px solid black; padding: 5px; margin-top: 10px;"> 立て掛けられた資材を撤去すると、コンデンサーあり </div>
3	<p>掘り起こし調査の結果、高濃度のコンデンサー12台を保管、1台を使用中との回答があつたため現地調査を行ったところ、使用中機器の隙間に高濃度のコンデンサーが保管されていた。この他、廃棄物となつた微量疑いの変圧器・開閉器・遮断器が電気室の空きスペースに乱雑に放置されており、高濃度のコンデンサーとともに別の場所に整理して保管するよう指導した。</p>

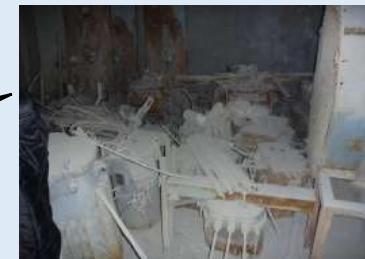
<div style="border: 1px solid black; padding: 5px; margin-top: 10px;"> 使用中機器の隙間に コンデンサーあり </div> <div style="border: 1px solid black; padding: 5px; margin-top: 10px;">

亂雑に放置された 機器 </div>

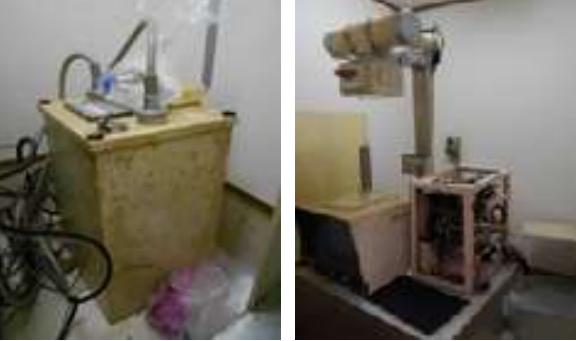
No.	発見経緯	写真や図
1	廃業予定の接骨院より、廃棄物の処分方法について相談があった為、現地を訪問したところ、 診療所の奥に高濃度PCB含有コンデンサーが内蔵されたレントゲン電源装置 を発見した。分析の結果レントゲン電源装置内の油は、低濃度PCB廃棄物であった。	<p>レントゲン電源装置内のイメージ図</p> <p>低濃度PCB油の中に高濃度PCBコンデンサーが浸漬されていた</p> <p>低濃度PCB油 高濃度PCBコンデンサー 高濃度PCBコンデンサー</p>
2	閉院予定の動物病院 からの問い合わせにより、現地調査を行ったところ、 エックス線機器に付属されている変圧器 が高濃度PCB含有であることが発覚した。

<p>閉院予定の動物病院から発見されたエックス線装置</p>
3	閉院している動物病院 にて、残置されていた レントゲン装置 を処分しようとしたところ、高濃度PCB含有コンデンサーが使用されていることが分かった。

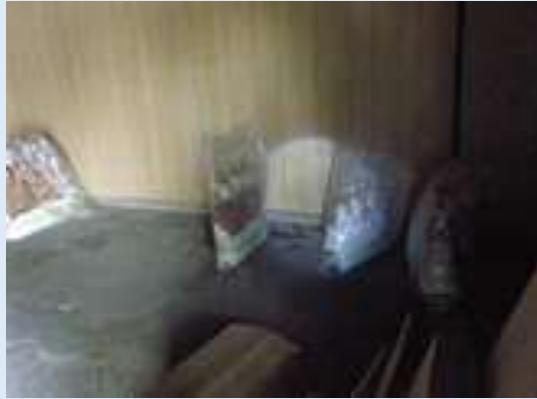
No.	発見経緯	写真
1	<p>倉庫を解体していた建設業者が高濃度PCB含有コンデンサーを発見した。建設業者が自治体へ問い合わせた事により発覚した。</p>

<div data-bbox="1397 299 1885 443"><p>解体中の倉庫から コンデンサーを発見した</p></div>
2	<p>解体工事にあたっては、自治体職員が必ず現場パトロールを実施しているが、その解体現場パトロール中にビニール袋に入った安定器を発見した。</p>

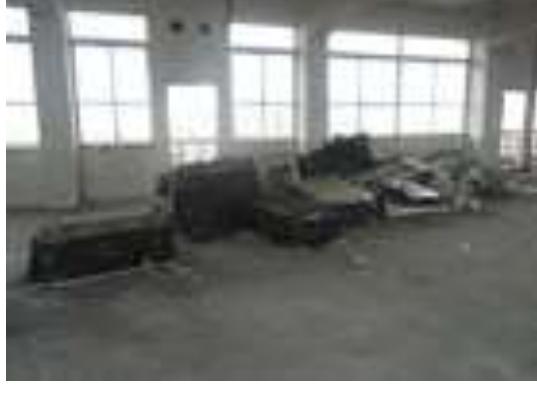
<div data-bbox="1397 659 1800 789"><p>解体工事現場を パトロール</p></div> <div data-bbox="840 1101 1474 1221"><p>ビニール袋に入った安定器を発見した</p></div>

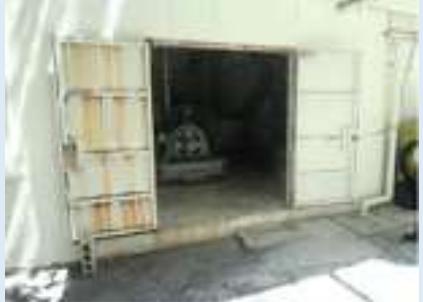
No.	発見経緯	写真
1	<p>自治体職員がコンデンサーの現地調査をしていたところ、倉庫内の天井角部に古い安定器が設置されているのを発見した。銘板を確認した結果、PCB使用安定器であることが判明した。</p>

<div style="border: 1px solid black; padding: 5px; position: absolute; top: 150px; left: 700px;"> 安定器が発見された倉庫入口 </div>

<div style="border: 1px solid black; padding: 5px; position: absolute; top: 380px; left: 500px;"> 天井角部に古い安定器を発見 </div>
2	<p>昭和38年竣工の建物について、現地調査を行ったところ、人の出入りが少ない機械室の蛍光灯器具にPCB使用安定器が設置されているのを発見した。</p>

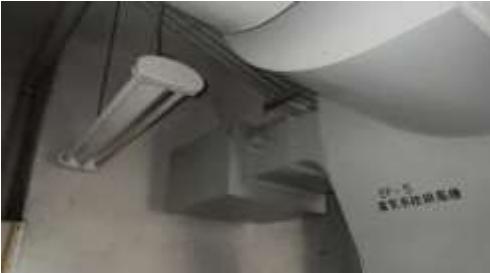
<div style="border: 1px solid black; padding: 5px; position: absolute; top: 500px; left: 750px;"> 機械室の蛍光灯 </div>

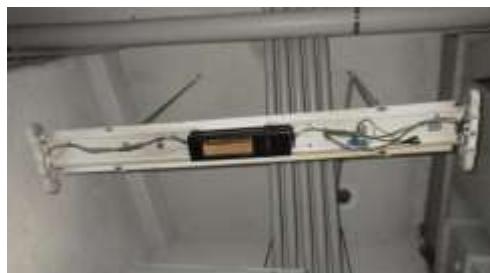
<div style="border: 1px solid black; padding: 5px; position: absolute; top: 650px; left: 500px;"> 発見された安定器 </div>
3	<p>昭和40年設置のアーケードの修繕工事を実施中、天井近くの骨組みに水銀灯安定器が設置されているのを発見した。銘板は読めないが、設置時期からPCBとみなして処分することになった。該当商店街は掘り起こし調査対象場所であり、平成29年にLEDに取り替えため「保有なし」との回答が得られていた。</p>

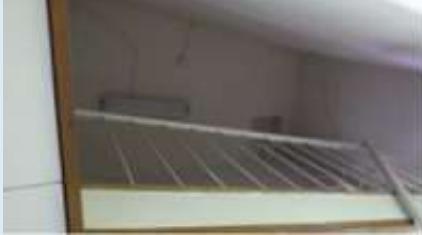
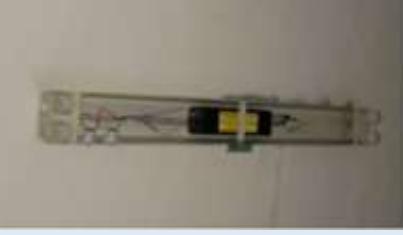
No.	発見経緯	写真
4	昭和40年代前半に建設された宗教施設の現地調査を行ったところ、 資材置き場等に利用されている小部屋 の蛍光灯器具に安定器が設置されているのを発見した。高力率型であったことから、PCB使用安定器として取り扱った。

<p>資材置き場の蛍光灯</p> <p>発見された安定器</p>
5	エレベーターリニューアル工事のため、 エレベーター機械室 で作業をしていたところ、そこに 設置されている照明器具にPCB使用安定器が使われている ことが発覚した。掘り起こし調査対象事業所であり、管理者からは「保有なし」との回答が得られていた。

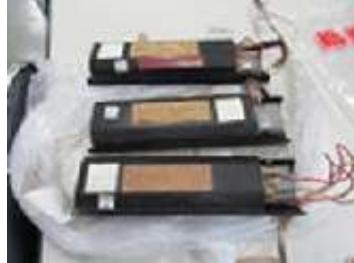
<p>発見された安定器</p>
6	エスカレーターの管理会社から保守点検契約をしている 商業施設のエスカレーターにPCB使用安定器が使用されている との報告を受けた。その後の調査で、安定器は全部で228個見つかり、銘板から80個については、PCB含有を確認。残りの安定器についてもPCB含有の疑いありと判断された。

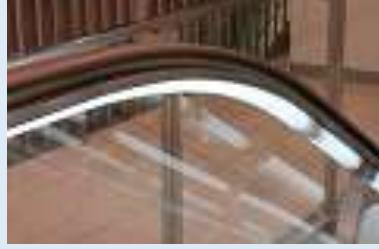
<p>PCB使用安定器が設置されていたエスカレーター</p>
