計画的処理完了期限後に発見された 継続保管事例

環境省 環境再生・資源循環局 廃棄物規制課
ポリ塩化ビフェニル廃棄物処理推進室

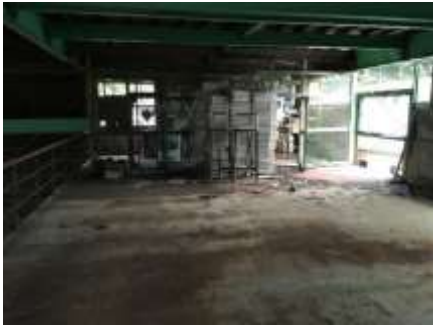
<p>発見されたコンデンサー</p>
2	<p>空き家代執行で建物解体を計画。準備のため建屋内部を調査したところ、2階電気室内で接続された高濃度PCB高圧進相コンデンサーを発見。木床が腐食して危険であり、また電気室前にはアスベスト含有石こうボードが山積みされていたため、建物解体時に搬出して自治体で継続保管した。この建屋はJESCO未登録台帳に記載された場所であった。</p>

<p>残置されていた電気室</p>
