PCB 廃棄物対策に関する調査（都道府県市へのアンケート）結果

<調査対象>

都道府県、PCB 特措法第 19 条第 1 項に規定する政令市（全 129 自治体）

令和 3 年 1 2 月

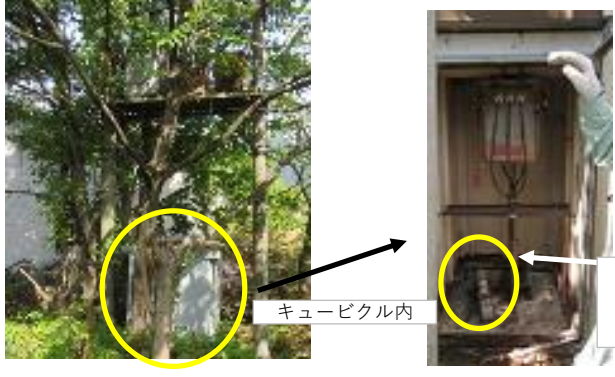
【発見事例③】P協データを活用して発見した事例

秋 田 県	発見機器	コンデンサー	使用・保管の区別	保管
	発見場所	競売により購入した土地に残置されていたキュービクル内		
	発見状況	施錠され放置されていたキュービクル内を確認し発見		
	発見・確認の経緯	P協台帳に記載のあったコンデンサー1台について掘り起こし調査を行った。台帳に記載のある法人は既に閉鎖されていたため、現在の土地の管理者（競売により購入。一部を資材置き場として使用中。）の了承を得て敷地内を調査した。 資材置き場としては未使用の区画（木が生い茂っている）から、柱上にコンデンサー3台と変圧器3台、キュービクル内にコンデンサー1台と開閉器1台を発見した。銘板確認の結果、キュービクル内のコンデンサー1台が高濃度PCB機器に該当した。		
	状況写真

掘り起こしの留意点	P協データは可能な限り精査しておく必要がある。

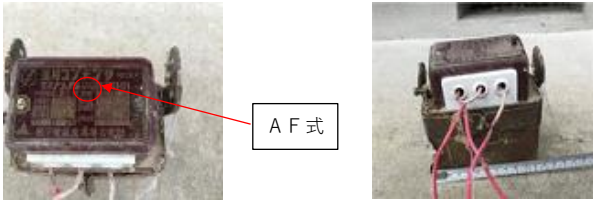
【発見事例⑤】農家の倉庫から低圧進相コンデンサーが発見された事例

富 山 県	発見機器	コンデンサー	使用・保管の区別	保管
	発見場所	農家の倉庫		
	発見状況	倉庫内にて保管		
	発見・確認の経緯	<ul style="list-style-type: none"> ・農業機器の点検を行う農機メーカーの担当者から、農家に置かれていた200V三相誘導電動機にコンデンサーがついており、PCB含有の疑いがある旨の連絡があった。 ・添付された写真の銘板を確認すると高濃度PCB含有機器（3kg未満 低圧進相コンデンサ）に該当することが発覚した。 ・当該農家はPCB含有機器の掘り起こし調査の対象外であった。 ・現在、農機メーカーの担当者経由で、当該農家への接触を試みている。 なお、上記発見事例があったことから、農業部局とも連携し、農協の各支店や農機メーカーに低圧進相コンデンサーに関する注意喚起のチラシを配布した。

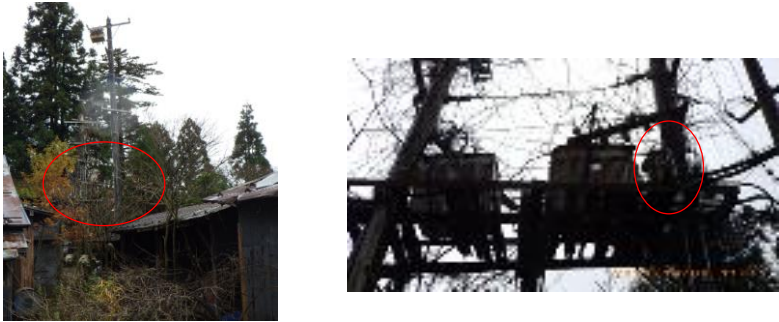
【発見事例⑥】コンデンサーが高所に設置されていた事例

新潟県	発見機器	コンデンサー	使用・保管の区別	保管
	発見場所	屋外に設置された櫓の上部		
	発見状況	屋外で容器等を用いずに保管されていた。		
	発見・確認の経緯	当該事業場には高濃度PCB廃棄物であるコンデンサーが設置との届出が平成22年にあったが、それ以降廃業により届出が出ていない状態であった。令和3年に事業場内のキュービクルを確認したが当該機器は内部に存在せず、周辺を調査したところ、屋外で変圧器等が設置された櫓の上部にコンデンサーがあることを確認。銘板の写真撮影により高濃度PCB廃棄物であることを確認。漏れ、重量等の確認には業者委託により地上に降ろす必要あり。		
	状況写真

掘り起こしの留意点	通常コンデンサーは屋内に設置される事例が多いが、そうではない場合もあり得ることに留意が必要。保管事業者が対応しない場合、濃度、重量等の確認には高所作業の費用を要する。

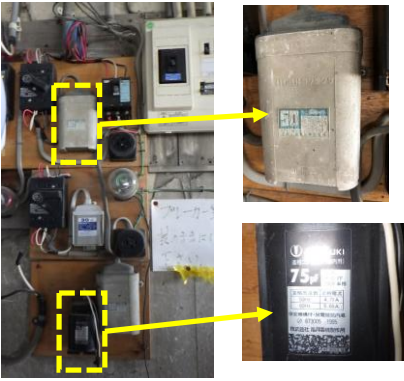
【発見事例②】廃自動車整備工場から低濃度 PCB 疑いの低圧進相コンデンサーが発見された事例

秋田県	発見機器	コンデンサー	使用・保管の区別	保管
	発見場所	廃自動車整備工場内の配電盤		
	発見状況	配電盤に取り付けられたままの状態		
	発見・確認の経緯	廃自動車整備工場での安定器掘り起こし調査（現地調査）において、配電盤に複数の低圧進相コンデンサー（計5台）がそのまま残っていたことから、製造年やメーカーウェブサイトからPCBの有無を確認した。その結果、低濃度疑い機器とPCB非含有機器が混在していることが分かった。		
状況写真

<p>低圧進相コンデンサー</p> <ul style="list-style-type: none"> ・MP液体放電抵抗内蔵 ・型式：TLM-M 2050TPR ・メーカー：東京芝浦電気（株） ・製造年：1974年 ・低濃度疑い 	
掘り起こしの留意点	古い工場や作業場については、配電盤に高濃度PCB機器や低濃度PCB疑い機器が残っている可能性が高いことから、幅広く周知することが必要である。

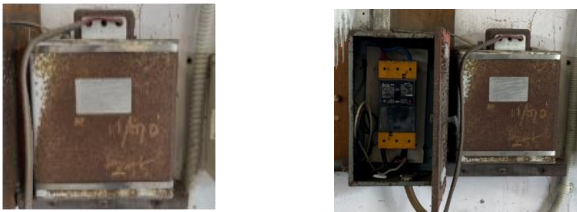
【発見事例⑩】低濃度PCB含有低圧進相コンデンサー発見事例

北九州	発見機器	コンデンサー	使用・保管の区別	使用
	発見場所	バス整備場内の低圧動力盤の横		
	発見状況	使用可能な状態であったが長い間使用されず現場にあった。		
	発見・確認の経緯	事業者の過去の高濃度PCB調査は、高圧受電設備のみを対象としており低圧動力盤内は調査の対象にしていなかった。関連会社で低圧動力盤内に高濃度PCB含有コンデンサーが発見されたため、低圧動力盤内を対象として調査したところ、低圧動力盤の横に銘板不明のコンデンサーが発見された。分析したところ低濃度PCB含有であることが判明した。		
状況写真

掘り起こしの留意点	高圧受電設備は調査対象となりやすく、規模の小さい低圧動力盤は調査が後回しになる。また、小さく、劣化しているため存在が分かりにくく見落としがちであり注意が必要。
